Nouvelles

Numéro 2/2000

Le facteur humain

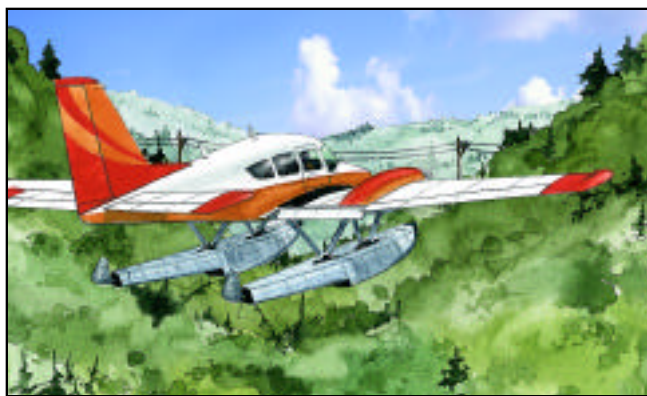
Vue d'artiste des choix restants au pilote, qui est incapable de prendre de l'altitude après son décollage.
